含章宝邸项目怡锦园

# 水土保持监测总结报告

建设单位：天津长远嘉和置业有限公司

监测单位：天津源泰景和环境科技有限公司

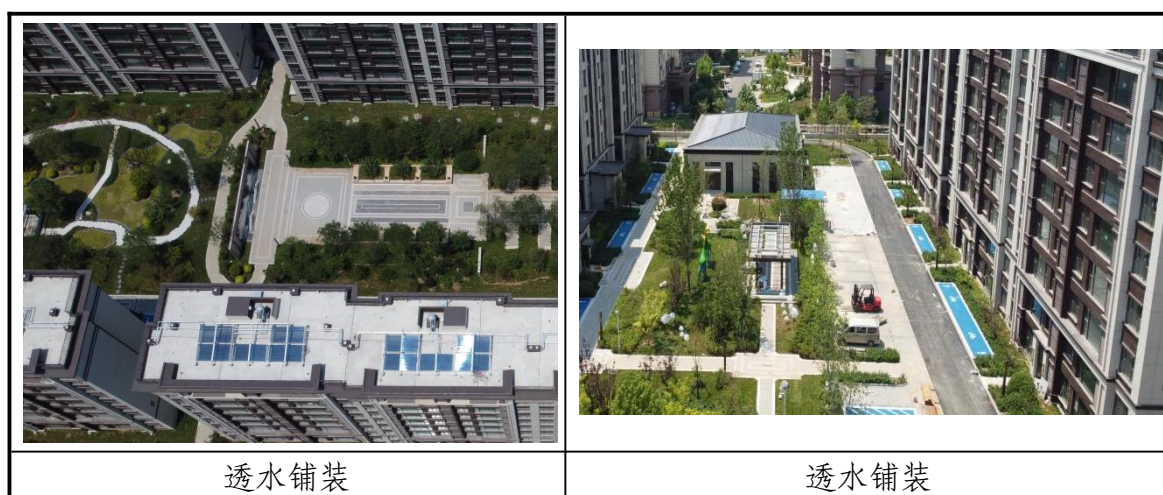
**图 4.1-1 工程措施照片**

主体工程设计沿项目区道路布设 DN300 雨水管道，布设总长度约为 2155m，采用 HDPE 管，区域内雨水经路面雨水口收集后集中排入项目区外市政雨水管网内。

主体设计在项目区人行道、广场及地面停车位等区域铺设透水砖工程，本项目道路及硬化区共布设透水砖面积约为 2502m<sup>2</sup>。

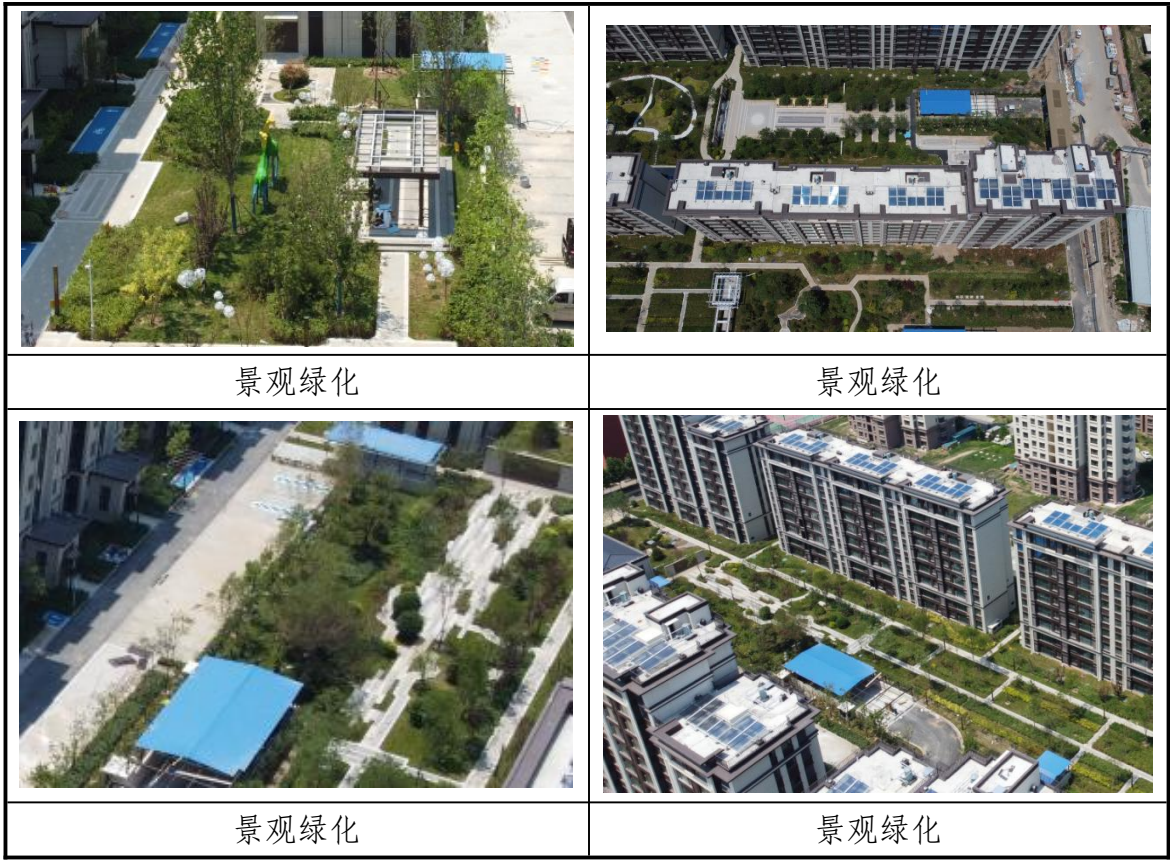
图 4.2-1 植物措施照片

在植物配植上,充分考虑了该地土壤特点、植物四季季相更替和色彩搭配,以使在不同的季节形成不同的景致,同时形成稳定、自然的生态植物群落。整个区采用白玉兰、国槐、银杏等为基调树种,植物搭配营造不同特色的绿色植物空间风格。乔木选择白玉兰、国槐等,灌木选择紫叶李、西府海棠、大叶黄杨球、金叶女贞、紫叶小檗等,草本选择早熟禾、白三叶草等,绿化面积 1.95hm<sup>2</sup>。

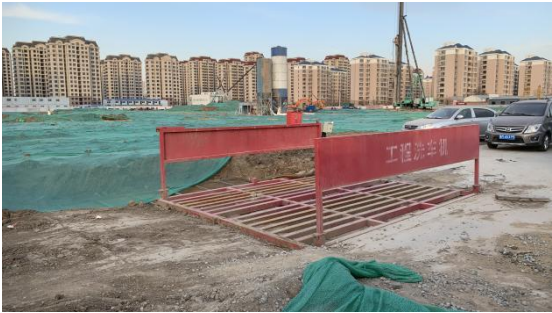
| 车辆冲洗池 | 降水沉淀池 |

本项目施工期间设置 2 个出入口,为防止施工车辆出项目区时随车轮带出泥浆,引起土壤流失,影响道路交通,造成环境破坏,在工程项目区出入口各设置车辆冲洗池 1 座,共 2 座。

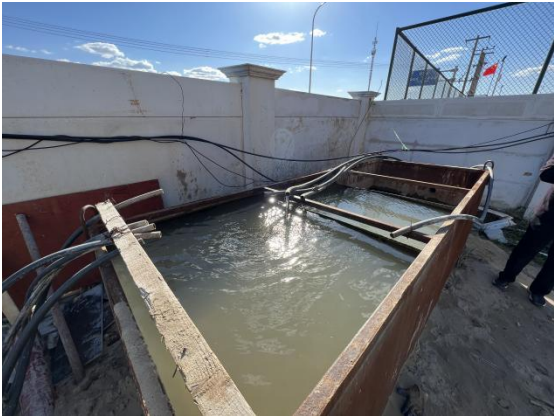
本项目基坑降水井在基坑周边设置 1 座降水三级沉淀池。三级沉淀池尺寸为:长 2.5m,宽 2.0m,深 1.5m,土方开挖回填量为 16.9m<sup>3</sup>。

1) 建构筑物区：根据建筑物的基坑降水情况，降水沉淀池较方案设计增加 2 座；为及时更换破损的防尘网，减少水土流失影响，防尘网面积较方案设计增加 9400m<sup>2</sup>。

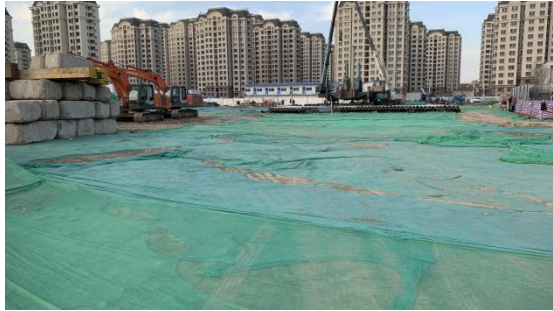
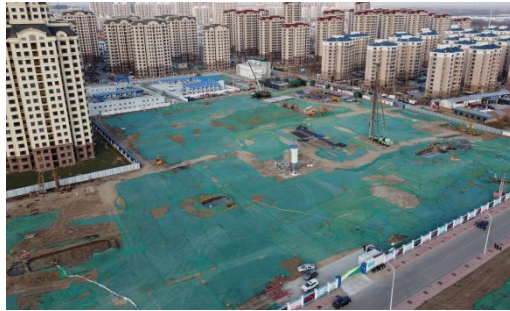
| 密目网覆盖 | 密目网覆盖 |

对占地范围内的裸露地表及开挖边坡进行了密目网苫盖处理,采用承受力 100 的聚乙烯建筑密目网,网目密度 1500 目/100cm<sup>2</sup>,主体共计布设密目网 18000m<sup>2</sup>。

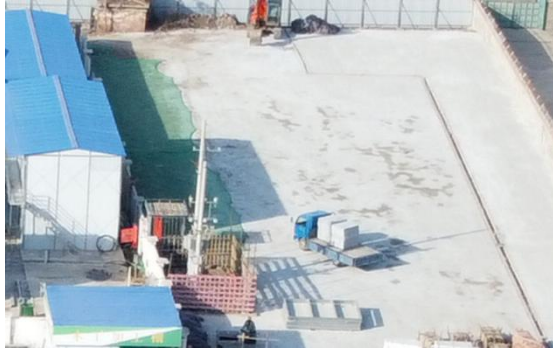
| 临时排水沟 | 临时排水沟 |

临时排水沟采用直接开挖的方式,设计排水沟采用梯形断面结构,排水沟下底宽 0.3m,沟深 0.3m,边坡 1:1。道路及硬化区共计布设临时排水沟 893m。

2) 道路及硬化区：根据道路及硬化区的汇水情况，临时排水沟较方案设计增加 1265m；为及时更换破损的防尘网，减少水土流失影响，防尘网面积较方案设计增加 11200m<sup>2</sup>。
