津北辰文（挂）2020-010 号项目

水土保持设施验收报告

建设单位：天津金隅津辰房地产开发有限公司

编制单位：天津源泰景和环境科技有限公司

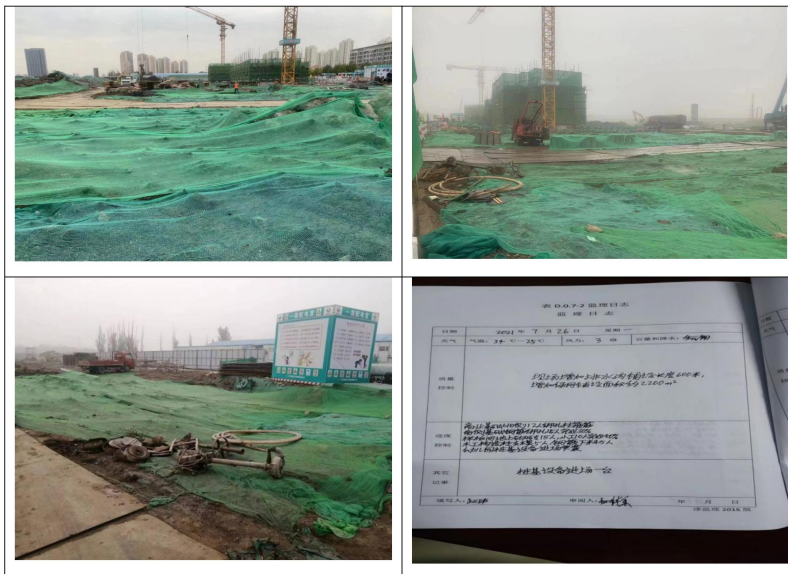
- 1.针对贵局提出的水土保持临时措施防护不到位，例如临时苫盖问题，我们加强了对于项目现场临时裸露土地的苫盖；

2.针对贵局提出的水土保持监测、监理资料不完善问题，我们同项目编制单位积极沟通，修改并完善了相关水保监测、监理资料，现将相关整改落实情况附图：
